**PRUEBA DE DESCARGAS PARCIALES EN TABLERO DE DISTRIBUCIÓN
EN LABORATORIO Y CAMPO**

EA Technology Ltd. – Reino Unido
neil.davies@eatechnology.com

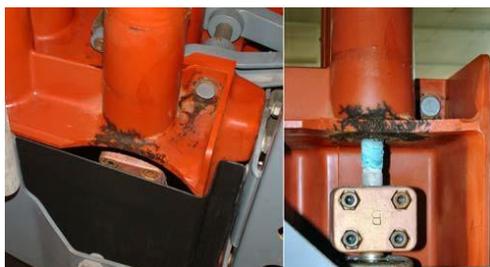
Fig. 3: Seguimiento del interruptor 16 meses en pruebas Polvo blanco, terciopelo verde y cantidades significativas de seguimiento.

Puede verse fácilmente en la parte superior de la botella de la fase roja y del lugar más cercano a la caja metal a tierra. La zona de descarga se conservó intacta y el interruptor fue puesto de nuevo en servicio y re-energizado.

Las pruebas continuaron durante los próximos 12 meses y las actividades de descarga variaron entre cero y 800pC dependiendo en gran medida de las condiciones ambientales. Sin embargo, aunque no hay correlación, no hay una relación directa entre la magnitud de las actividades de descarga en pC, la magnitud del ruido ultrasónico y el porcentaje de Humedad Relativa (%RH) en la atmósfera. Dieciséis meses después dentro del ensayo, la actividad de descarga parcial se transformó audible la cual el interruptor fue desactivado y la carretilla fue inspeccionado para ver si había presencia de signos de actividad de descarga parcial, Fig. 3.

El nivel de actividad ultrasónica en consecuencia decayó con la reducción en descarga parcial conforme al decaimiento de la humedad natural y se mantuvo por debajo del 50%RH; a pesar del estado evidente de deterioro del aislamiento primario como se muestra en la Fig. 3. Nota, en la Fig. 4 La línea de base de actividad ultrasónica no detectable es de un nivel de 0.5 en la y-axis secundaria.

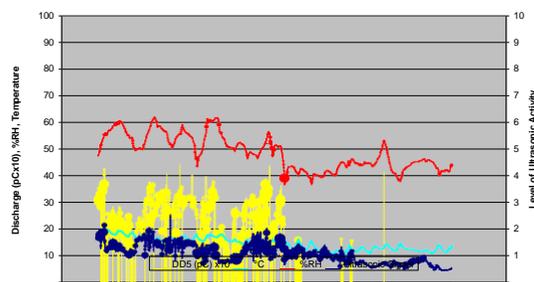
Algo sorprendente, Fig.4 muestra que después de los exámenes donde el interruptor se dejó secar y la humedad dentro del entorno de prueba fue permitida continuar con su perfil natural, el nivel de actividad de descarga medida en pC descendió a niveles muy bajos y a veces hasta cero.

Fig. 4: Perfil de Descarga 16 a 17 meses en las pruebas

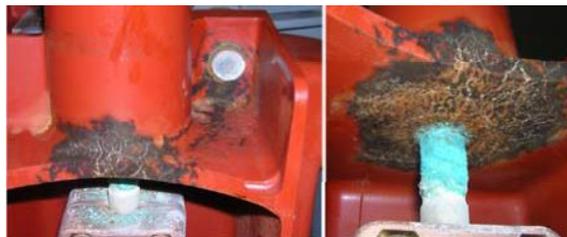
La prueba continua por otros doce meses y, una vez más, el interruptor fue abierto y examinado visualmente. Durante este examen, el molde de resina mono-bloque apareció mojado, con humedad que posteriormente fue descubierta en el ácido nítrico con un nivel de pH de 3. El camino avanzado del desarrollo de descarga parcial durante el 'servicio o en vivo' y la abrazadera más cercana puesta a tierra se pueden volver a ver en la Fig. 5. La comparación de la Fig. 3 Y Fig. 5 Revela cómo las raíces y el seguimiento avanzo desde 'vivo' hacia 'tierra' y 'tierra' hacia 'vivo'.

Fig. 5: Seguimiento del interruptor 26 meses en pruebas.

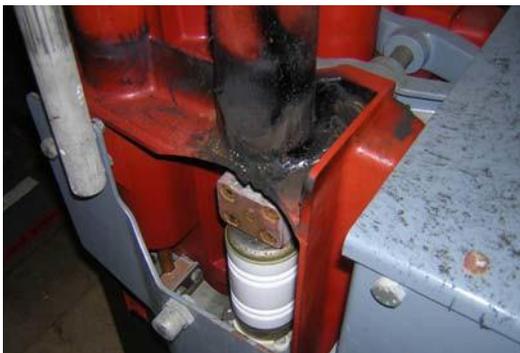
Veintisiete meses después del inicio de la prueba, el interruptor fue desactivado. Cuando se re-energiza un poco más tarde, fallo produciendo una cantidad considerable de humo y un gran depósito de carbono y otros materiales dentro del recinto, Fig 6. Cuando se inspecciono, estaba claro que fue causado o una baja resistencia conductiva y corto circuito permitiendo la liberación de energía de falla.

Fig. 6: Falla a los 27 meses en prueba
